Äimäjärvi

SELVITYS JÄRVEN TILASTA

Paavo Vartiainen | Luymp21 | 26.9.2022

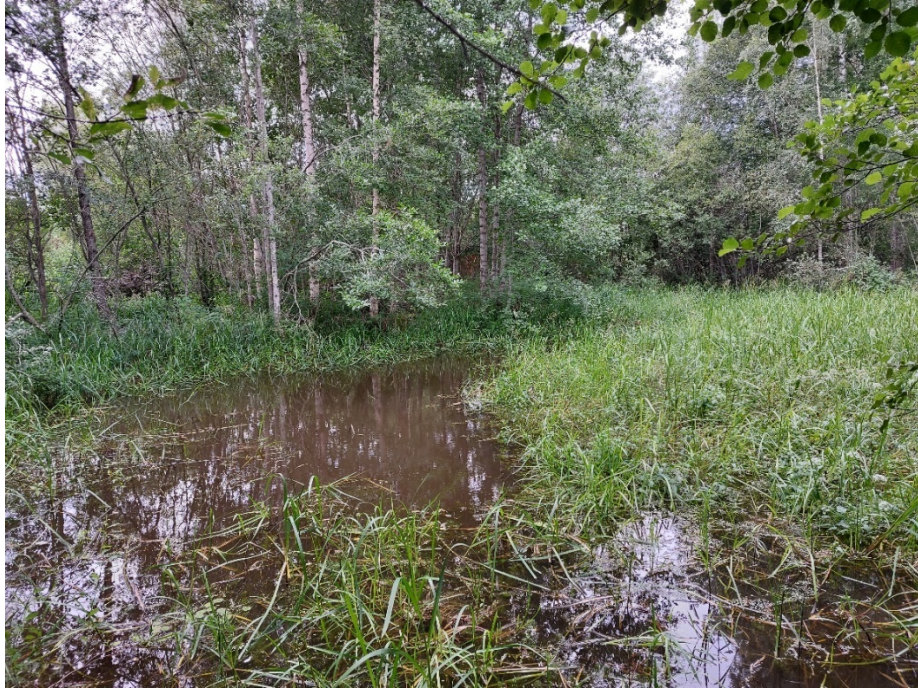
Kuva 2: Kupparinojan kosteikko. (Paavo Vartiainen, 2022)

Kupparinojan allas sekä kosteikko sijaitsee rehevällä ja metsäisellä alueella, joka on rannan vesijättömaata. Allas sekä kosteikko on rakennettu JÄRKI-hankkeessa 2004 vuonna. Muihin altaisiin verrattuna sedimenttiä sekä kasvustoa oli kertynyt paljon ja altaan virtaama näytti pysähtyneen kokonaan. Talvella tehtyjen mittausten mukaan sedimenttiä oli kertynyt n.40 cm.

Kupparinojan kosteikko, jossa oli vielä pieni virtaama, sekä Kupparinojan allas, joka on selvästi rehevöitynyt.

Allas oli runsaasti rehevöitynyt, jonka vuoksi altaan pohjalle oli kertynyt paljon lietettä (n. 40 cm). Kupparinojan altaan, kosteikon ja sen ympäristön kunnostamiseksi tulisi tehdä lähivuosina toimenpiteitä, kuten esimerkiksi altaan sekä kosteikon ruoppaus ja puuston harventaminen altaiden läheisyydestä.

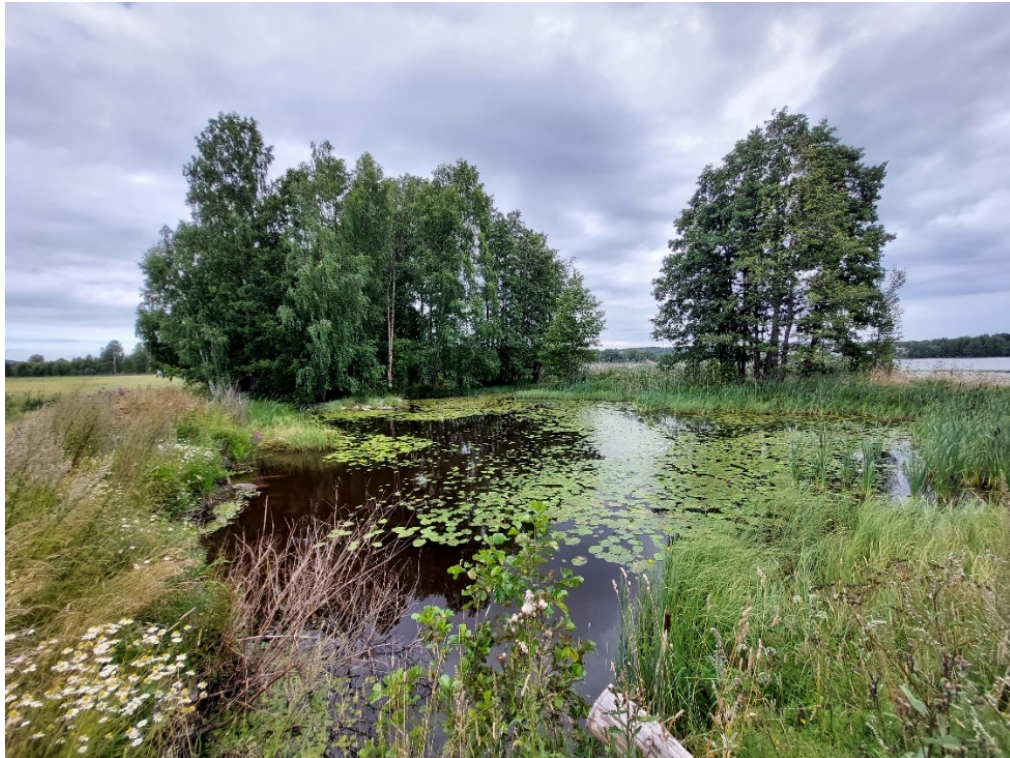
Kuva 4: Ihalahonojan allas (Paavo Vartiainen, 2022)

Talvella tehtyjen mittausten mukaan Ihalahonojan altaan sedimenttiä oli kertynyt n. 20 cm. Altaan reunoille lumme ja ulpukka olivat vallanneet tilaa perinteisiltä kasveilta.

Suosittelen Saviniemenojan altaalle tarkkailua rehevöitymisen vuoksi. Ihalahonojan altaan sedimentin mittaukset muutaman vuoden välein sekä altaassa olevan vesikasvillisuuden määrän kasvun tarkkailu.

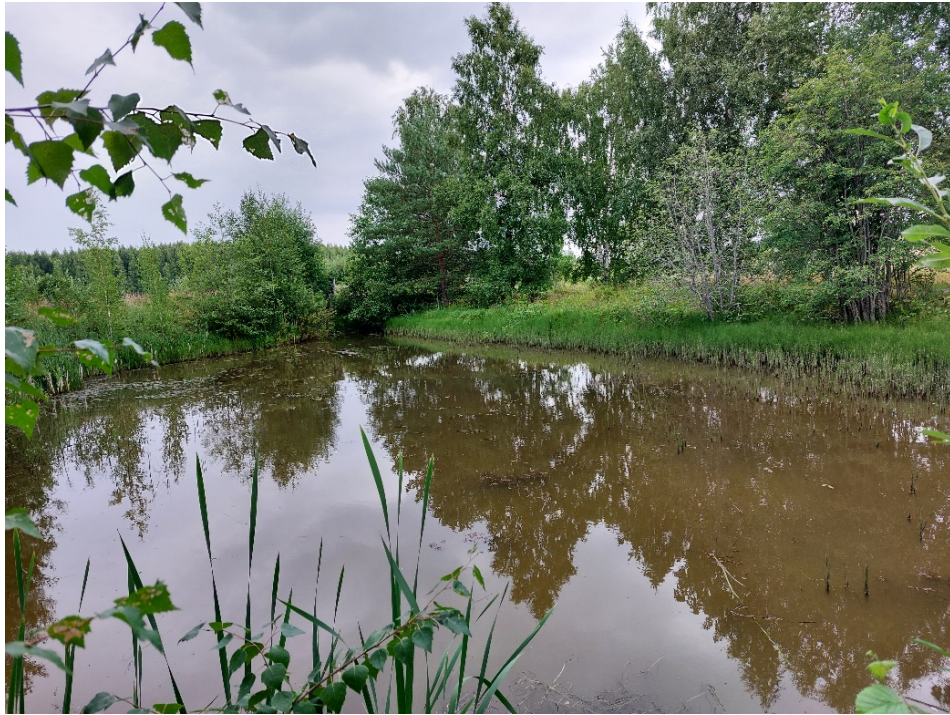
Kuva 6: Tiiruenojan allas (Paavo Vartiainen, 2022)

Talvella 2022 tehdyt mittaukset kolmesta eri pisteestä osoittivat, että sedimenttiä ei ollut kertynyt liikaa. Myös happipitoisuudet mitattiin ja tulokset osoittivat vedessä olevan riittävä määrä happea. Kesän 2022 katselmuksessa allas vaikutti toimivalta: vesikasvien määrästä voidaan päätellä, että allas pidättää ravinteita hyvin.

Altaaseen on yhdistetty fosforisieppari, josta altaan pohjalle kertyy rauta-fosforisakkaa sedimentin lisäksi. Tehdään vuosittainen tarkistus altaan ja kosteikon pohjan sedimentin mittaamisella sekä kasvuston tarkkailemisella.

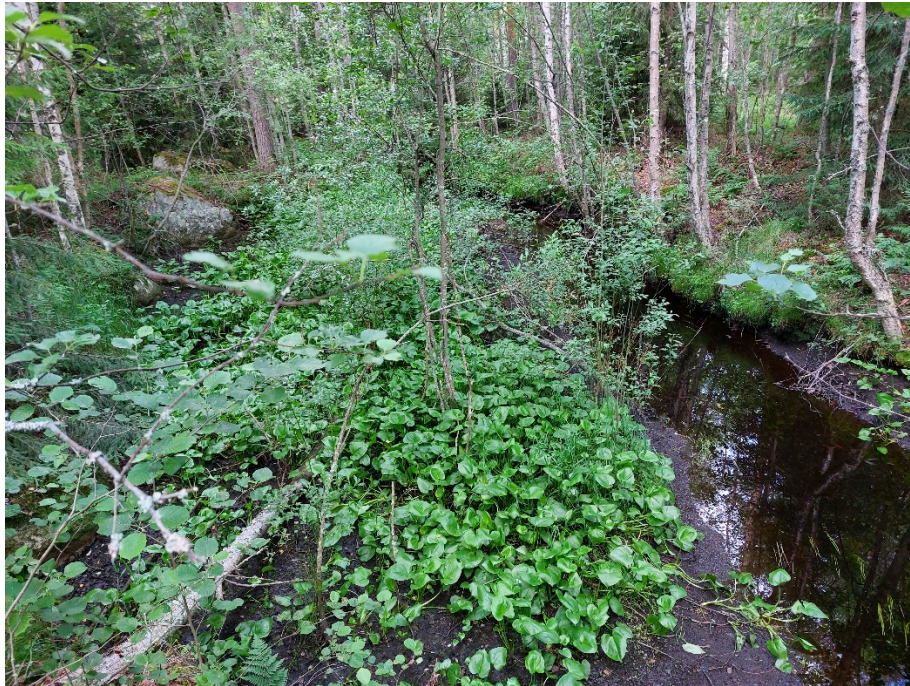
Kuva 8: Myllyojan allas (Paavo Vartiainen, 2022)

Myllyojan yli on rakennettu metsäautotie. Ojan ylittävän metsäautotien rakentamisen yhteydessä on rakennettu allas, mikä toimii kevättulvien virtauksen ehkäisyssä. Allas oli heinäkuussa 2022 osittain kuivunut ja altaan läpi virtasi Myllyojaa pitkin läheiseltä Pyörresuolta laskevaa vettä. Ojan virtaus on pysynyt hyvänä ja altaan rantakasvillisuudesta pystyi pääättelemään altaan pidättävän hyvin ravinteita.

Allas on hyvä tarkistaa kevään ja alkukesän aikana, jotta nähdään siltarummun maksimivirtaukset tulva-aikaan. Veden laadun tarkkailu (Tärkeimmät mitattavat, typpi, fosfori, veden väri ja orgaaninen hiili) Pyörresuolla tapahtuvien mahdollisten muutosten takia.

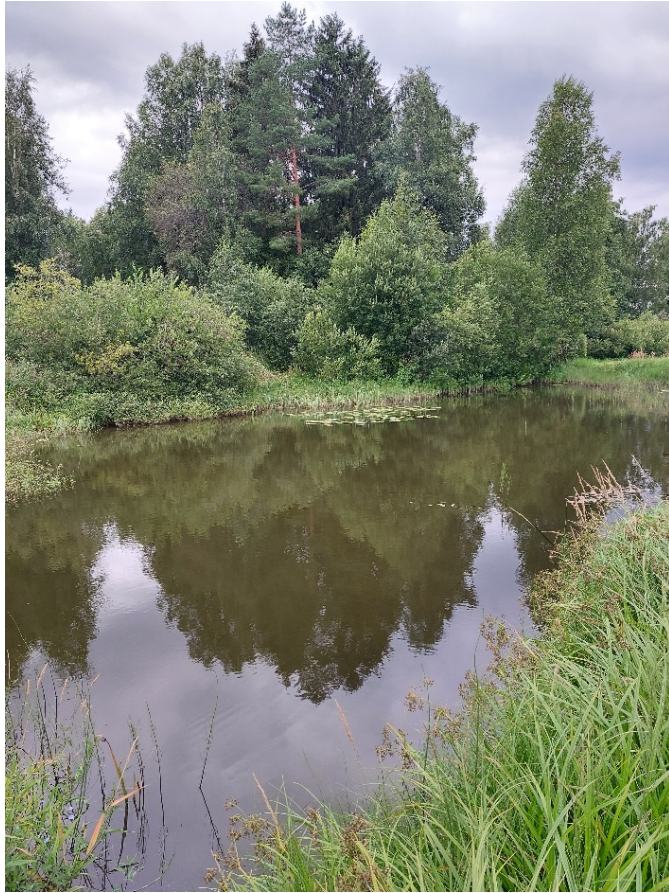
Kuva 9: Saviojan allas (Paavo Vartiainen, 2022)

Kesällä 2022 tehdyn katselmuksen jälkeen Saviojan altaaseen ei ollut kertynyt paljoa kasvustoa eikä liiallisesti sedimenttiä.

Saviojan allasta on hyvä tarkkailla rehevöitymisen vuoksi. Mikäli kasvillisuus runsastuu merkittävästi, toimenpiteinä niitto tai ruoppaus. Yhteydenotto altaan rakentajaan, joka on myös maanomistaja. Mahdollisten valuma-alueella tapahtuvien muutosten havaitsemiseksi, suositellaan yhteydenpitoa Savijärvien hoitotoimikuntaan.

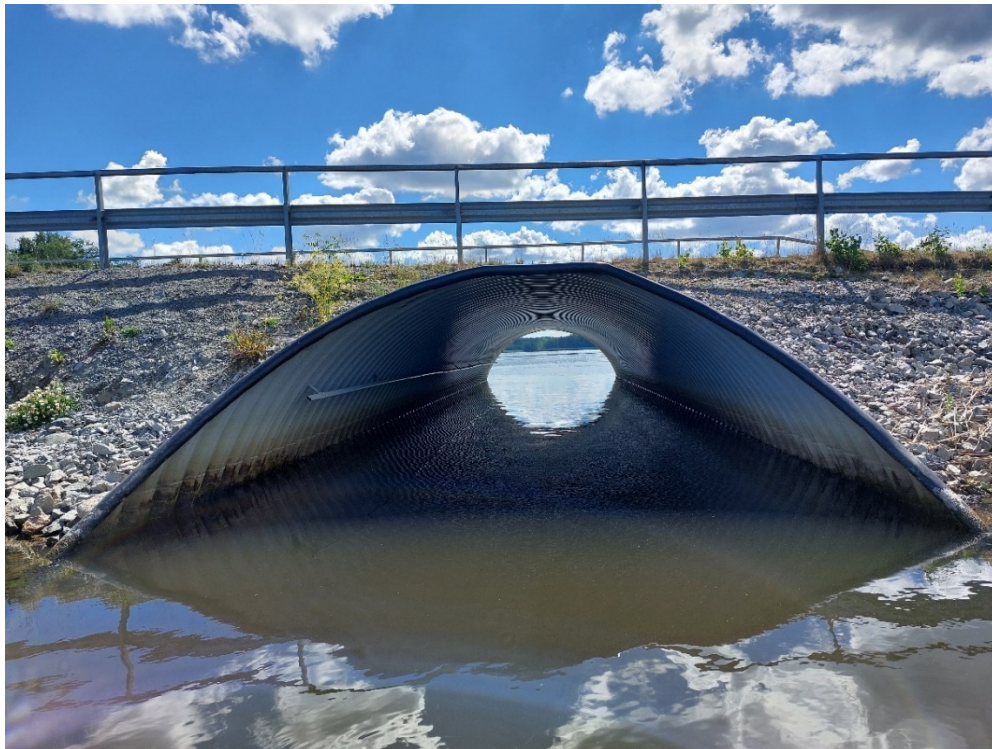
Kuva 11: Kutilan sillan pääaukko kuvattuna luoteen puolelta katsottuna (Paavo Vartiainen, 2022)

Tutkimuksessa havaittiin, että Kutilan sillan puolella siltojen rumpujen edustat ja virtausaukot eivät olleet täyttyneet vesikasvillisuudesta. Siltojen edustalla pohjaa airolla kosketeltaessa tuntui selkeästi kova sorapohja. Tästä voidaan päätellä, että pohjalle ei ole kertynyt lietettä. Vesikasvillisuus ei myöskään ollut tukkinut siltarummun aukkoa ja veden virtaus pysyi vapaana.

Vuosittainen vesikasvien niitto tuloaukoille ja niiden läheisyydestä on tarpeen, jotta veden läpivirtaus ei hidastuisi. Muutaman vuoden välein suoritettava rumpujen

pohjalle kertyneen sedimentin mittaus. Jos mittauksissa havaitaan jonkin aukon täyttyvän toisia nopeammin, kannattaa mittausväliä tihentää sen osalta.

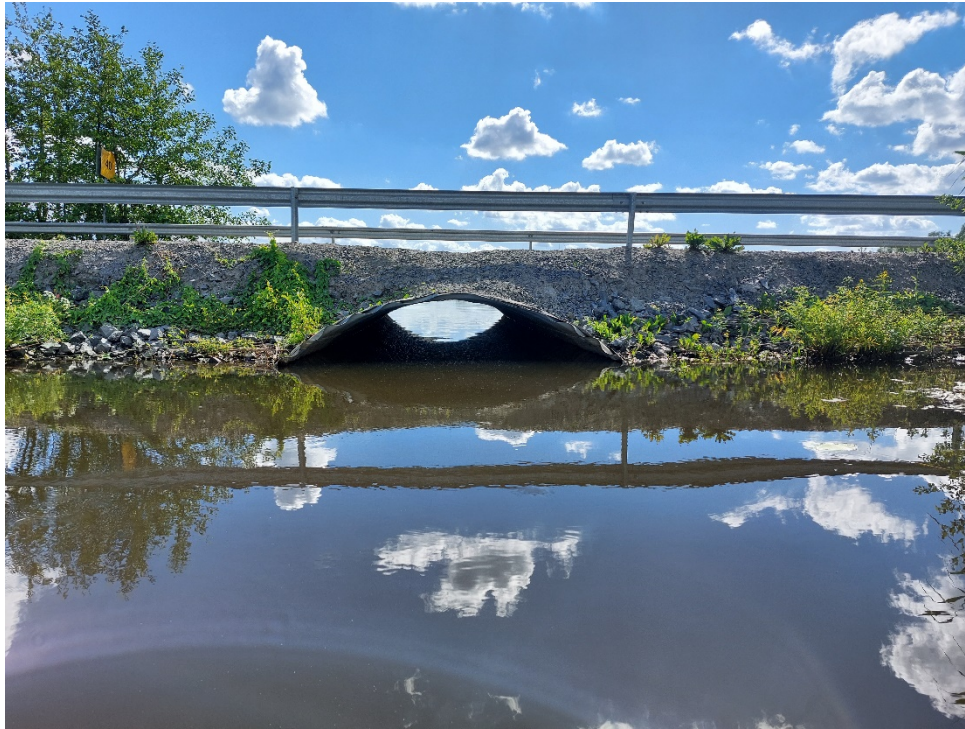
Kuva 13: Unosten sillan tuloaukko eteläpuolen suunnasta katsottuna (Paavo Vartiainen, 2022)

Unosten sillalla rumpujen edustalla ei kasvanut vesikasvillisuutta ja lietekertymä tuloaukossa oli vähäistä. Sillan eteläpuolella ulpukka on valtaamassa tilaa, mutta ei ole vielä tukkinut menoaukkoa.

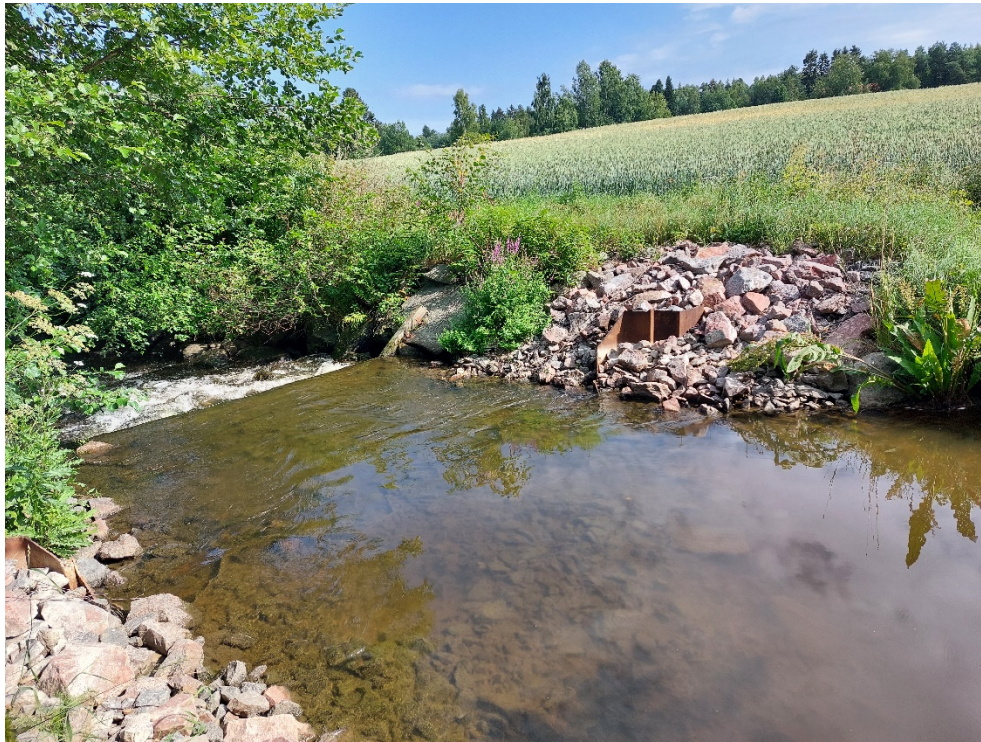
Kuva 14: Oikolanjoen pohjapato (Paavo Vartiainen, 2022)

Oikolanjärven pohjapato. Vuonna 2021 uudistetun pohjapadon kunto tarkistettiin heinäkuun maastokäynnin yhteydessä.
