Äimäjärvi

SELVITYS JÄRVEN TILASTA

Paavo Vartiainen | Luymp21 | 26.9.2022

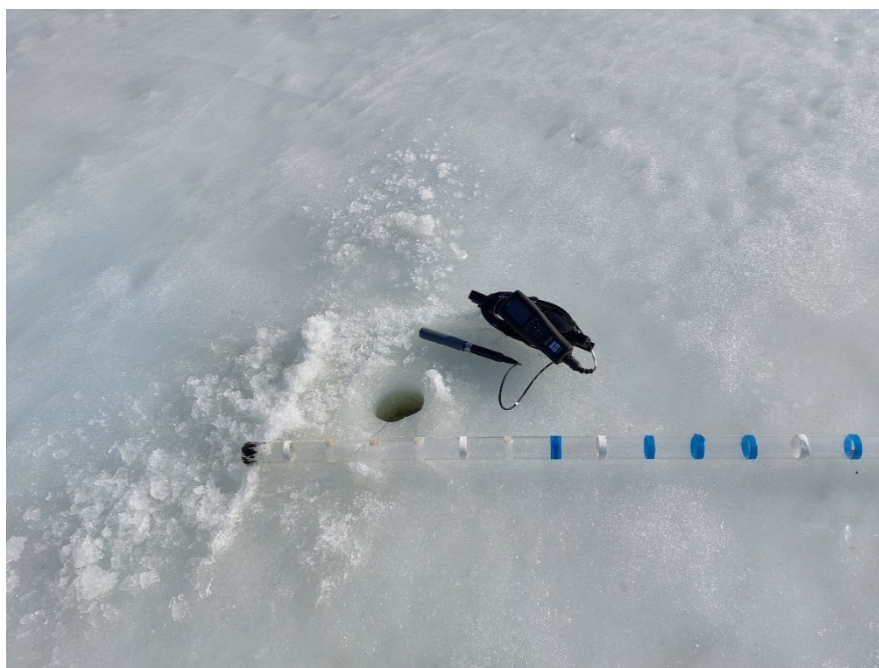
Maaliskuussa tehdyissä mittauksissa jäällä näkyi veden happipitoisuuden mittari sekä mittaputki, millä mitataan pohjalle kertynyttä lietettä. Seuraavaan karttaan on merkitty tutkimuskohteet ja Oikolanjoen pohjapato.

Kuva 1: Tilannekuva maaliskuussa tehdyistä mittauksista. (Paavo Vartiainen, 2022)

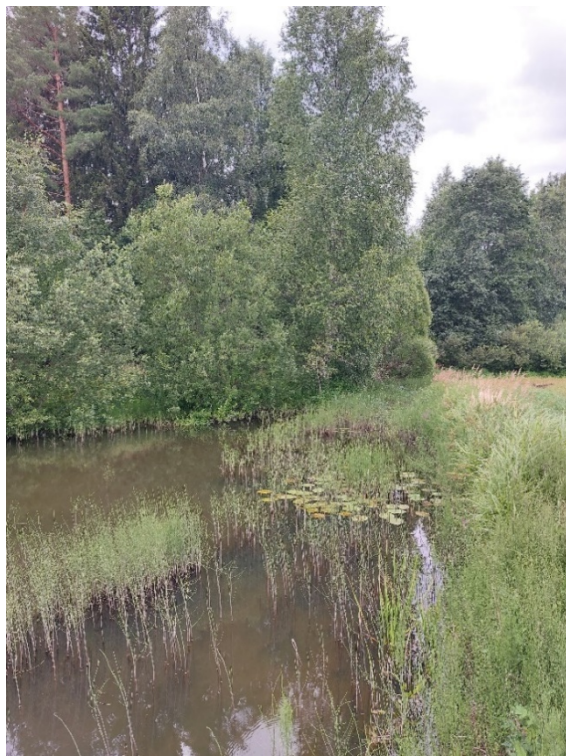
Kesällä 2022 tehdyn katselmuksen jälkeen Saviojan altaaseen ei ollut kertynyt paljoa kasvustoa eikä liiallisesti sedimenttiä.

Kuva 10: Saviojan altaan laskuosa Äimäjärveen (Paavo Vartiainen, 2022)

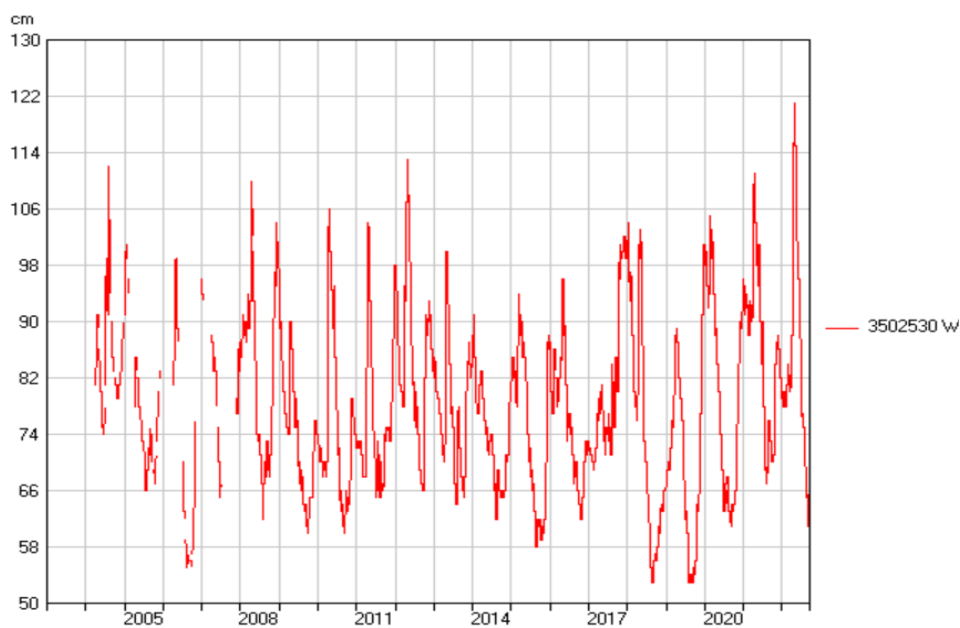
Äimäjärven vedenkorkeus vuosina 2003–2022. Kaavion luvut ovat Suomen ympäristökeskuksen Hertta-järjestelmästä.

Kaavio 3: Äimäjärven vedenkorkeus vuodesta 2003 lähtien (Hertta-järjestelmä, 2022)

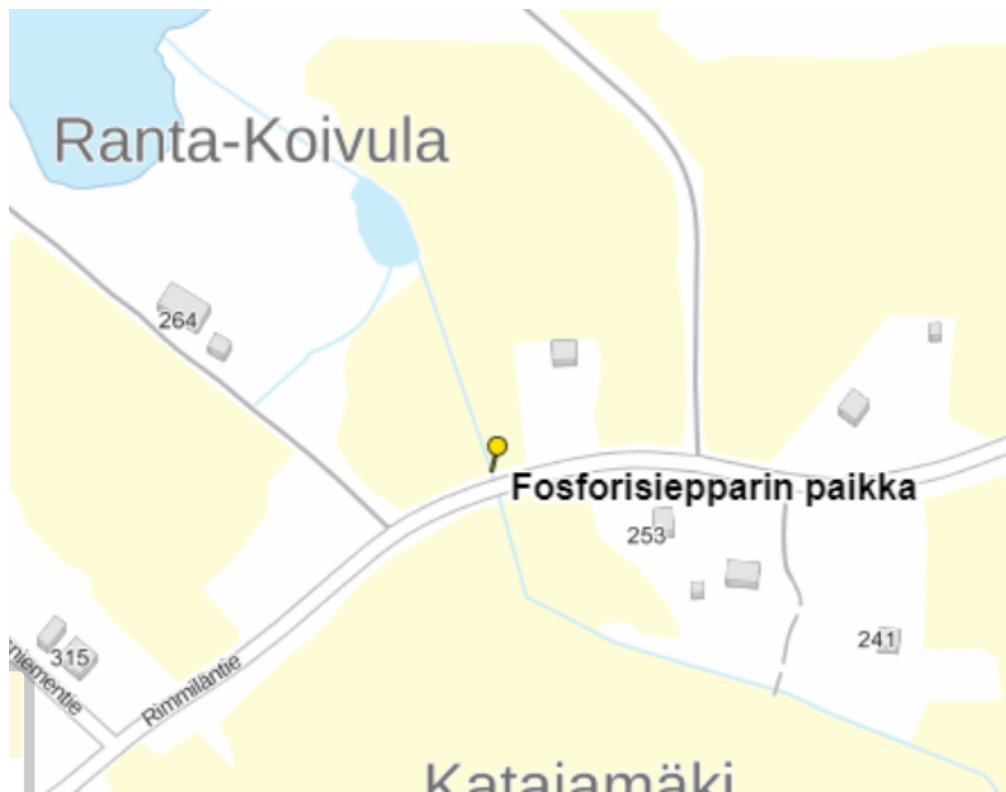
Mahdollinen suunniteltu sijoituspaikka olisi lähellä Saviojan allasta Rimmilän tien kohdalla, jonka ali Savioja virtaa (Heidi Kontio, Äimäjärven ravinnetase ja hydrologia 2011).

Seuraavassa kartassa 1 näkyy suunniteltu uuden fosforisiepparin paikka Saviojalla. Kartalla näkyy myös Saviojan laskeutusallas.

Kartta 2: Suunniteltu uuden fosforisiepparin paikka (Paavo Vartiainen, 2022, mukaillen Paikkatietoikkunan kartastoa)

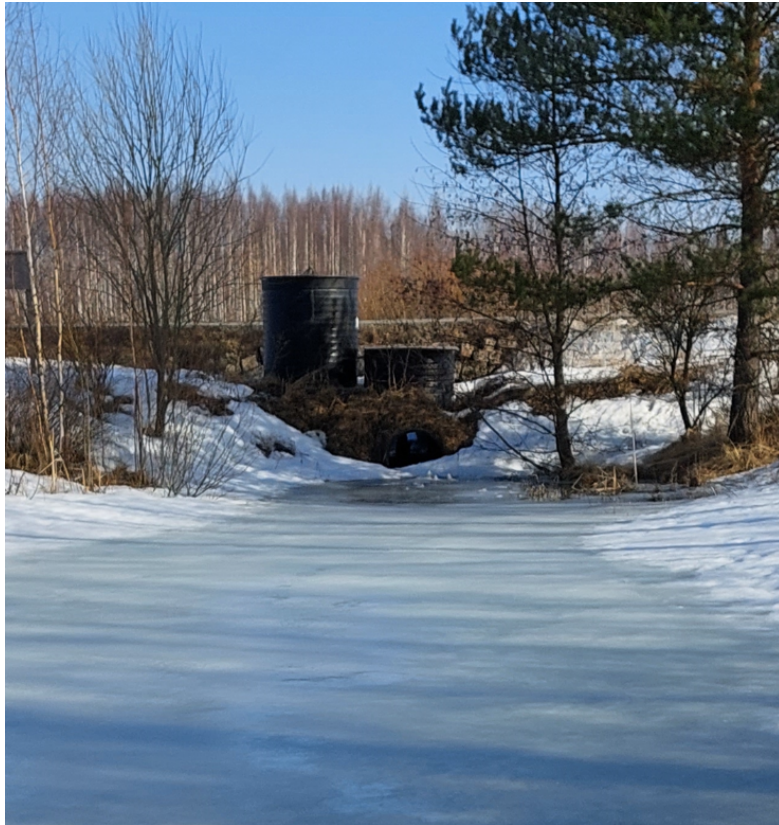
Kuva 15: Tiiruenojan fosforisieppari (Paavo Vartiainen, 2022)
